# 神戸山田太陽光発電所建設事業

## 事後調査報告書

### 概要書

(令和3年度)

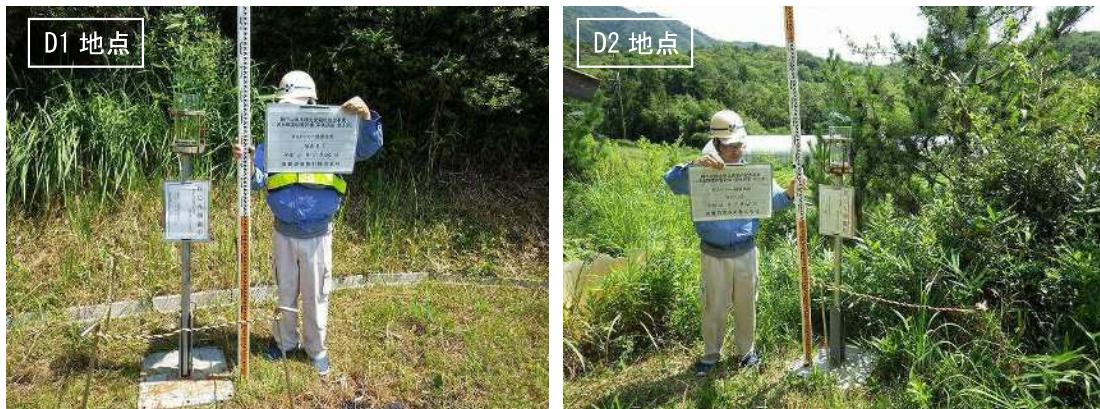
写真 3.1-1 調査の実施状況（降下ばいじん）

調査は、「衛生試験法・注解」（2015年，日本薬学会編）に定められた方法により実施した。調査の実施状況を写真3.1-1に示す。

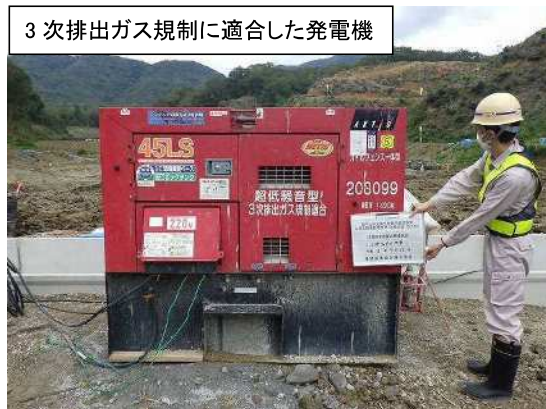
写真 3.1-2 環境保全措置の実施状況（大気質）

評価書記載の環境保全措置の内容	実施状況
<ul style="list-style-type: none"> <li>建設機械、資材運搬車両のエコドライブの徹底（アイドリングストップ、空ぶかしの防止等）</li> </ul>	<ul style="list-style-type: none"> <li>現場作業員へのエコドライブの徹底指示。</li> </ul>
<ul style="list-style-type: none"> <li>散水車による定期的な散水の実施</li> </ul>	<ul style="list-style-type: none"> <li>工事用車両の走行位置における定期的な散水の実施</li> </ul>
<ul style="list-style-type: none"> <li>必要に応じた防塵シートの設置</li> </ul>	<ul style="list-style-type: none"> <li>土工対象面も少ないため防塵シート等は使用せず散水で対応。</li> </ul>
<ul style="list-style-type: none"> <li>タイヤ洗浄機器の設置</li> </ul>	<ul style="list-style-type: none"> <li>工事車両進入路部に乾式洗浄機および洗浄ピットを設置、ウォッシャー（高圧洗浄機）洗浄も併用し、工事車両のタイヤ洗浄を実施。</li> </ul>

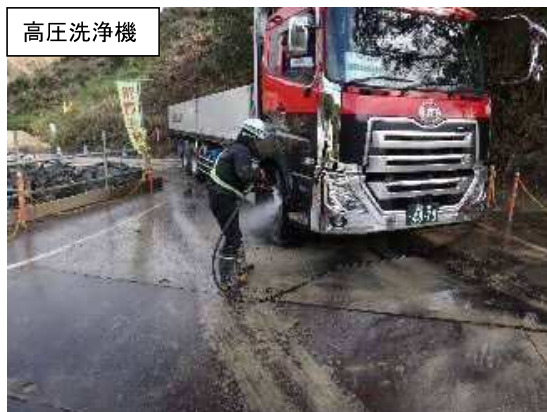
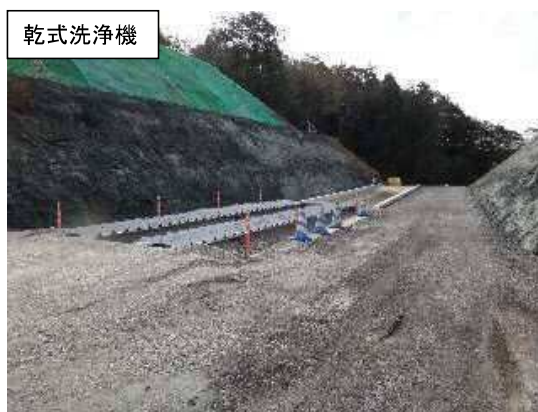
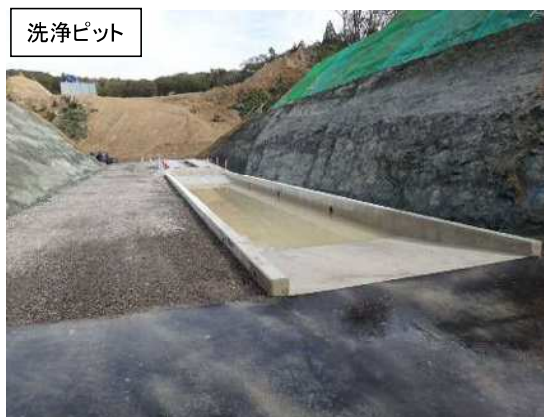
写真 3.2-5 環境保全措置の実施状況（植物）

評価書記載の環境保全措置の内容	実施状況
<ul style="list-style-type: none"> <li>• 工事車両のタイヤ洗浄（外来植物の防除対策）</li> </ul>	<ul style="list-style-type: none"> <li>• 工事車両進入路部に乾式洗浄機および洗浄ピットを設置、ウォッシャー（高圧洗浄機）洗浄も併用し、工事車両のタイヤ洗浄を実施。</li> </ul>
<ul style="list-style-type: none"> <li>• 法面の早期緑化（外来植物の防除対策）</li> </ul>	<ul style="list-style-type: none"> <li>• 令和4年度に法面部分完成後に実施予定。</li> </ul>
<ul style="list-style-type: none"> <li>• 緑化種の配慮（法面緑化では「神戸市生物多様性の保全に関する条例」第16条で定められた植物種は使用しない）</li> </ul>	<ul style="list-style-type: none"> <li>• 緑化は植樹種アカマツ・コナラ、吹付種兵庫3種（兵庫3種：トルフェスク、クレーピングレッドフェスク、バミュータグラス）を予定。</li> </ul>
<ul style="list-style-type: none"> <li>• 事業実施区域外の生育環境の維持管理（地権者との協働による草刈り等）</li> </ul>	<ul style="list-style-type: none"> <li>• 小肥谷池周辺において草刈りを実施。</li> </ul>
<ul style="list-style-type: none"> <li>• 事業実施区域外の生育個体等の移植（現状の土地利用が変化する場合に実施）</li> </ul>	<ul style="list-style-type: none"> <li>• 現状の土地利用に変化はないため、実施せず。</li> </ul>

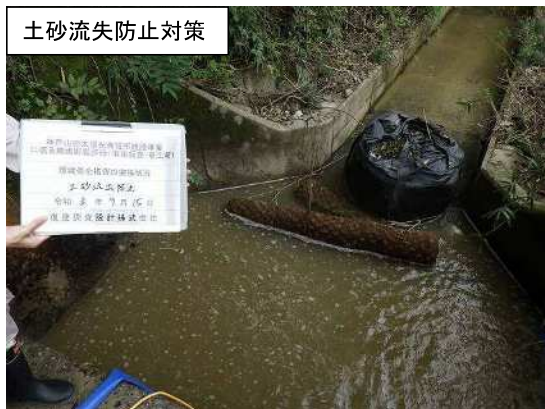
土砂流失防止対策

評価書記載の環境保全措置の内容	実施状況
<ul style="list-style-type: none"> <li>• 工事予定区域における電子防鳥機の使用（改変区域での営巣を事前に防止）</li> </ul>	<ul style="list-style-type: none"> <li>• 工事前の令和3年2月上旬～6月初旬にかけて工事予定区域内で電子防鳥機を設置し、使用した。</li> </ul>
<ul style="list-style-type: none"> <li>• 工事区域の調整</li> </ul>	<ul style="list-style-type: none"> <li>• オオタカの巣から遠い改変区域南部の進入路付近から工事を着手。</li> </ul>
<ul style="list-style-type: none"> <li>• コンディショニング</li> </ul>	<ul style="list-style-type: none"> <li>• オオタカの繁殖期後期にあたる6月から主に改変区域南部で河川改修工や進入路・調整池工に着手した後、徐々に北側に工事区域を広げた。</li> </ul>
<ul style="list-style-type: none"> <li>• 低騒音・低振動型建設機械の使用</li> </ul>	<ul style="list-style-type: none"> <li>• 低騒音型のバックホウ等を使用。</li> </ul>
<ul style="list-style-type: none"> <li>• 建設機械、資材運搬車両のエコドライブの徹底（アイドリングストップ、空ぶかしの防止等）</li> </ul>	<ul style="list-style-type: none"> <li>• 現場作業員へのエコドライブの徹底指示。</li> </ul>
<ul style="list-style-type: none"> <li>• 仮設沈砂池、土砂流出防止柵の設置</li> </ul>	<ul style="list-style-type: none"> <li>• 工事敷地内各所への仮設沈砂池の設置。</li> <li>• 工事敷地内各所への土砂流出防止柵の設置。</li> <li>• 汚濁処理の実施。</li> </ul>

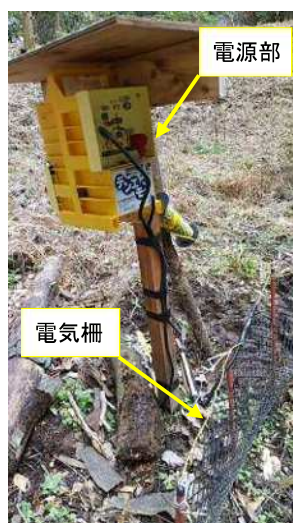
また、セトウチサンショウウオの繁殖期にあたる令和 4 年 3 月 21 日に、アライグマ等による食害防止用の電気柵の点検を行い、作動していることを確認した。

写真 3.4-5 移設地 A における電気柵の設置状況  
(R4 年 3 月 21 日撮影)

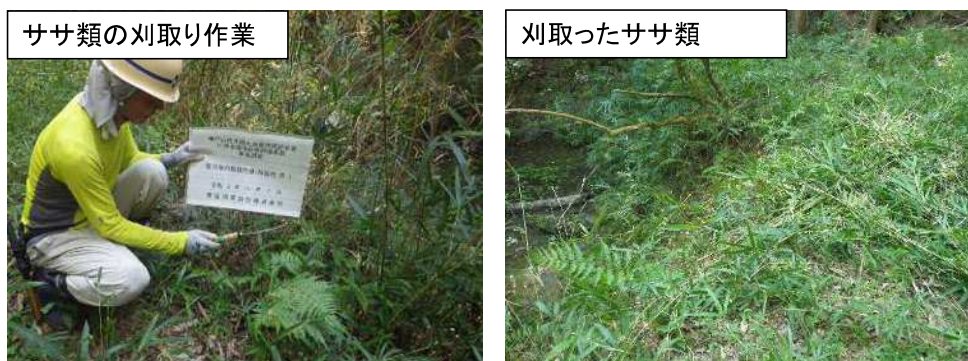
移設地 B では、令和 3 年 10 月 7 日に池の周囲のササ類を手鎌で刈り取り、水域に適度な日当たりを確保した。

写真 3.4-6 移設地 B における維持管理の状況 (R3 年 10 月 7 日撮影)

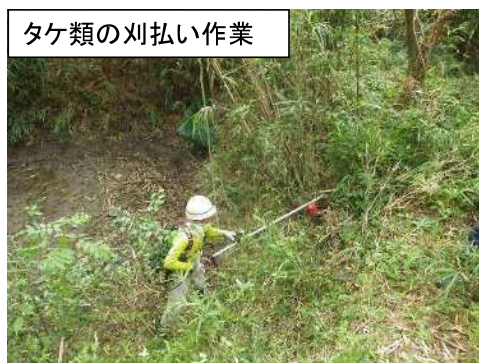
移設地 C では、令和 3 年 10 月 7 日池の周囲にタケ類が密生し、一部は枯死して水域に倒れ込んでいたことから、刈払機を用いて伐採・除去し、水域に適度な日当たりを確保した。

写真 3.4-7 移設地 C における維持管理の状況（R3 年 10 月 7 日撮影）

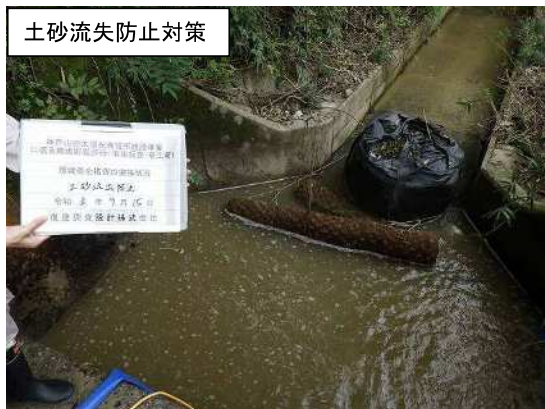
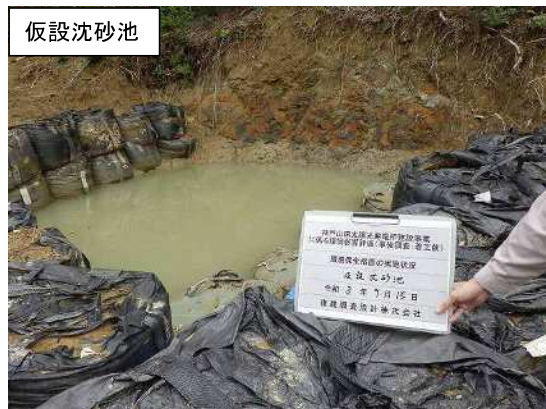
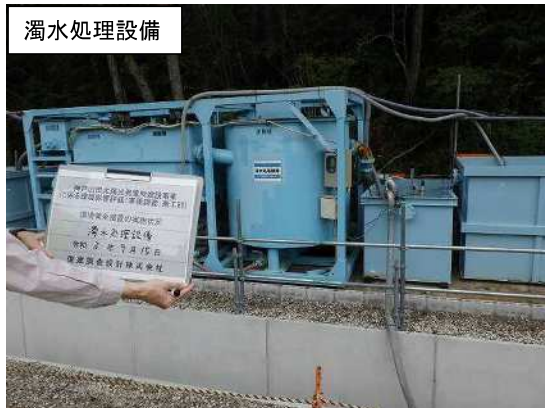
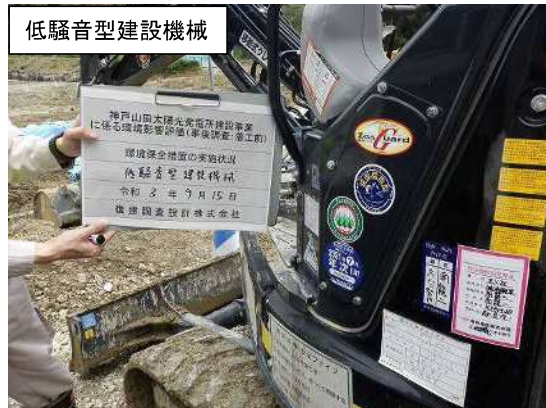
写真 3.4-8 環境保全措置の実施状況（生態系）

<ul style="list-style-type: none"> <li>法面の早期緑化（外来植物の防除対策）</li> </ul>	<ul style="list-style-type: none"> <li>令和 4 年度に法面部分完成後に実施予定。</li> </ul>
<ul style="list-style-type: none"> <li>緑化種の配慮（法面緑化では「神戸市生物多様性の保全に関する条例」第 16 条で定められた植物種は使用しない）</li> </ul>	<ul style="list-style-type: none"> <li>緑化は植樹種アカマツ・コナラ、吹付種兵庫 3 種（兵庫 3 種：トルフェスク、クレーピングレッドフェスク、バミュタグラス）を予定。</li> </ul>
<ul style="list-style-type: none"> <li>小動物保護側溝（スロープ付き側溝）の設置</li> </ul>	<ul style="list-style-type: none"> <li>令和 4 年度に小動物保護側溝の設置を予定。</li> </ul>
<ul style="list-style-type: none"> <li>残置森林の確保（施設用地の周囲に約 66ha の樹林地を配置）</li> </ul>	<ul style="list-style-type: none"> <li>事業計画段階において施設用地の周囲に約 66ha の残置森林を確保する計画とした。</li> </ul>
<ul style="list-style-type: none"> <li>造成森林の整備（施設用地中央部と北端部に自然植生に配慮した苗木を植栽）</li> </ul>	<ul style="list-style-type: none"> <li>工事の進捗状況に応じて今後実施予定。</li> </ul>
<ul style="list-style-type: none"> <li>事業実施区域外の生息環境の維持管理（地権者との協働による草刈り等）</li> </ul>	<ul style="list-style-type: none"> <li>小肥谷池周辺において草刈りを実施。</li> </ul>

<ul style="list-style-type: none"> <li>事業実施区域外の生息個体等の移設（現状の土地利用が変化する場合に実施）</li> </ul>	<ul style="list-style-type: none"> <li>現状の土地利用に変化はないため、実施せず。</li> </ul>
